ვარძიის კომპლექსური მონიტორინგი

ვარძიის კავლის კომპლექსური მონიტორინგის კონცეფცია

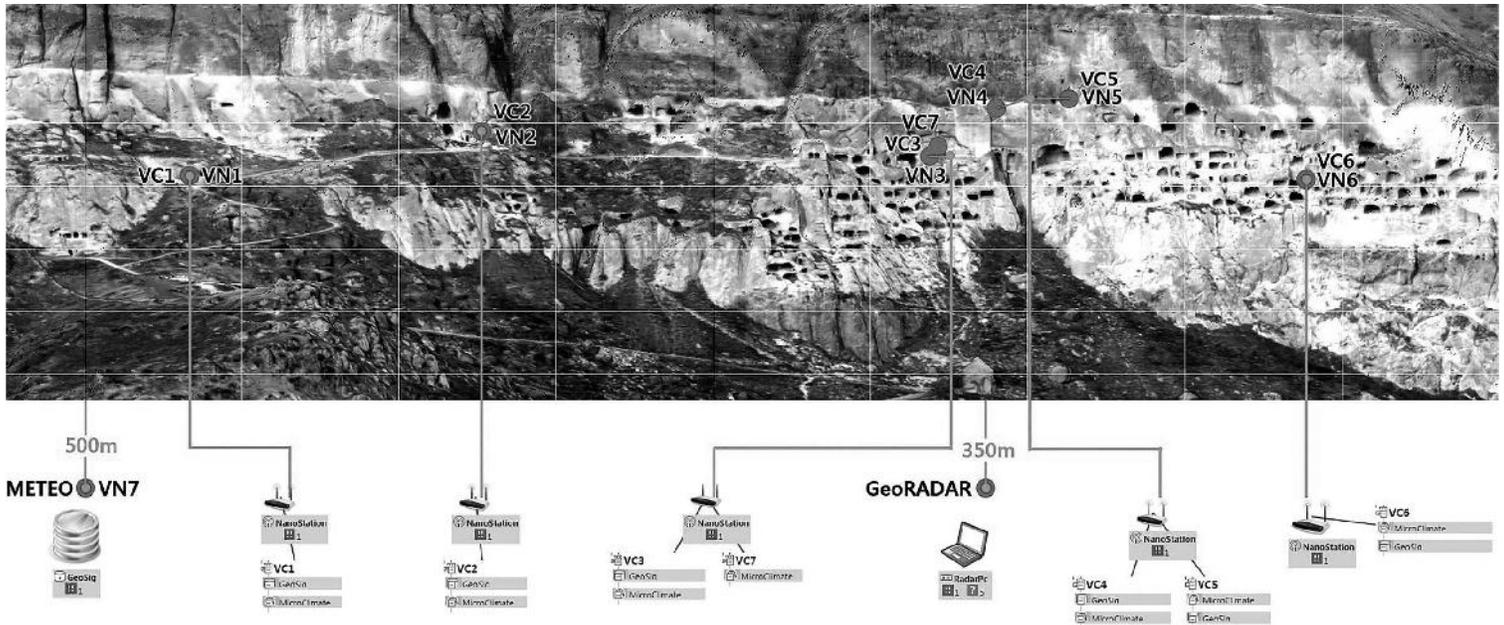
სქემაზე მოცემულია ვარძიის კომპლექსური მონიტორინგის წერტილების განლაგება ვარძიის ქარაფზე და ქსელის კონფიგურაცია

შერჩევისას გათვალისწინებული იქნა ვარძიის გეოლოგიური აგებულება, რათა მონიტორინგის სფეროში მოხვდეს ყველა ძირითადი გეოლოგიური ფორმაცია (იხ. სქემა ქვემოთ)

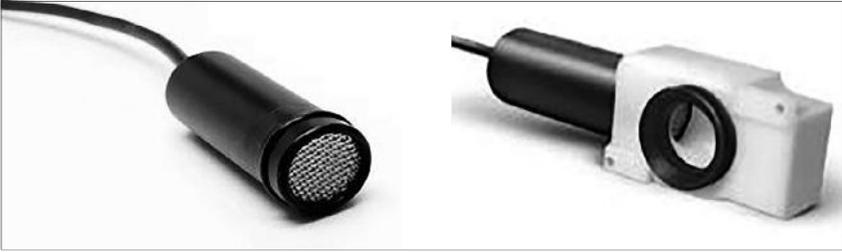
Decagon-ის ახალი ინტეგრირებული სენსორი VP-4 Humidity temperature atmospheric pressure and vapor pressure sensor რომელსაც გააჩნია სამი მონაცემის გაზომვის შესაძლებლობა, ეს პარამეტრებია: ტენიანობა, ტემპერატურა და ორთქლის წნევა.

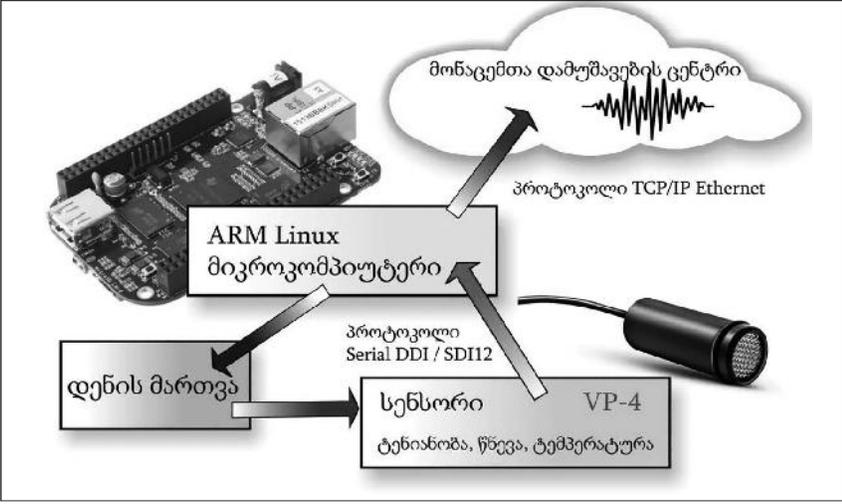
სენსორისა და მონაცემთა გადმოცემა. დაგროვების მოდულის ჩართვის ლოგიკური სქემა

მონაცემები სენსორიდან გადმოცემა მიკროკომპიუტერში, სადაც ხდება მათი დაგროვება მეხსიერების

ბარათზე. მიკროკომპიუტერში დაინსტალირებულია Linux ოპერაციული სისტემა, რომელიც მართავს შემოსულ ინფორმაციას და ინახავს მას. ოპერაციულ სისტემაში ამუშავებულია ფაილური სერვერი, რომელიც ქსელის საშუალებით ჩანერილი ინფორმაციის გადმონერის საშუალებას იძლევა. მონყობილობაში არსებული პროგრამა მონაცემთა დამუშავების ცენტრში ავტომატურად აგზავნის მიღებულ პარამეტრებს. პროგრამას

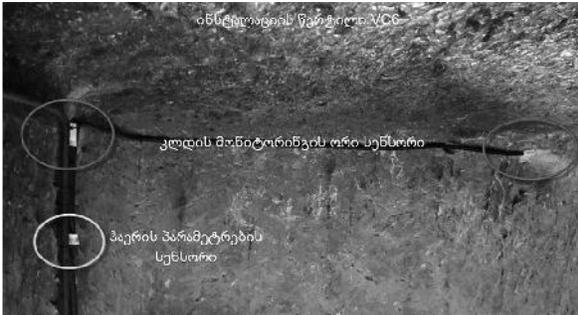
მიკროკლიმატის მონიტორინგის სენსორების ინსტალაცია ვარძიის ქვაბულებში

ყოველი წერტილისთვის, ქვაბულის სიდიდის მიხედვით, დაყენებულია კლდის ტენიანობის და ტემპერატურის გაზომვის ერთი ან ორი სენსორი, ხოლო ყოველი წერტილისთვის ჰაერის ტემპერატურის, წნევის და ტენიანობის ერთი სენსორი.

ჯამში დაინსტალირდა 7 ჰაერში და 11 ქანში ტემპერატურის, ტენიანობის და ორთქლის წნევის გამზომი სენსორი.

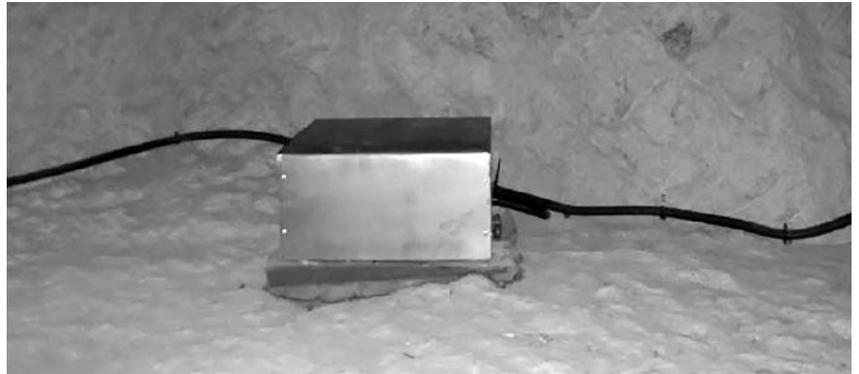
შვეიცარიული კომპანია GeoSIG-ის წარმოების აქსელერომეტრი GMSplus

ვარძიის ძეგლზე ფონური სეისმური ვიბრაციის და მიკრობიძგვების მონიტორინგისთვის შერჩეულია შვეიცარიული კომპანია GeoSIG-ის წარმოების აქსელერომეტრი GMSplus.

მონაცემთა გადაცემისთვის ის იყენებს ქსელურ კავშირს. სისტემას გააჩნია მონაცემთა მიმდინარე რეჟიმში დამუშავების შესაძლებლობაც და მომხდარი მოვლენის შესახებ მონაცემთა ცენტრში ინფორმაციის და ბიძგის პარამეტრების შეტყობინების საშუალება.

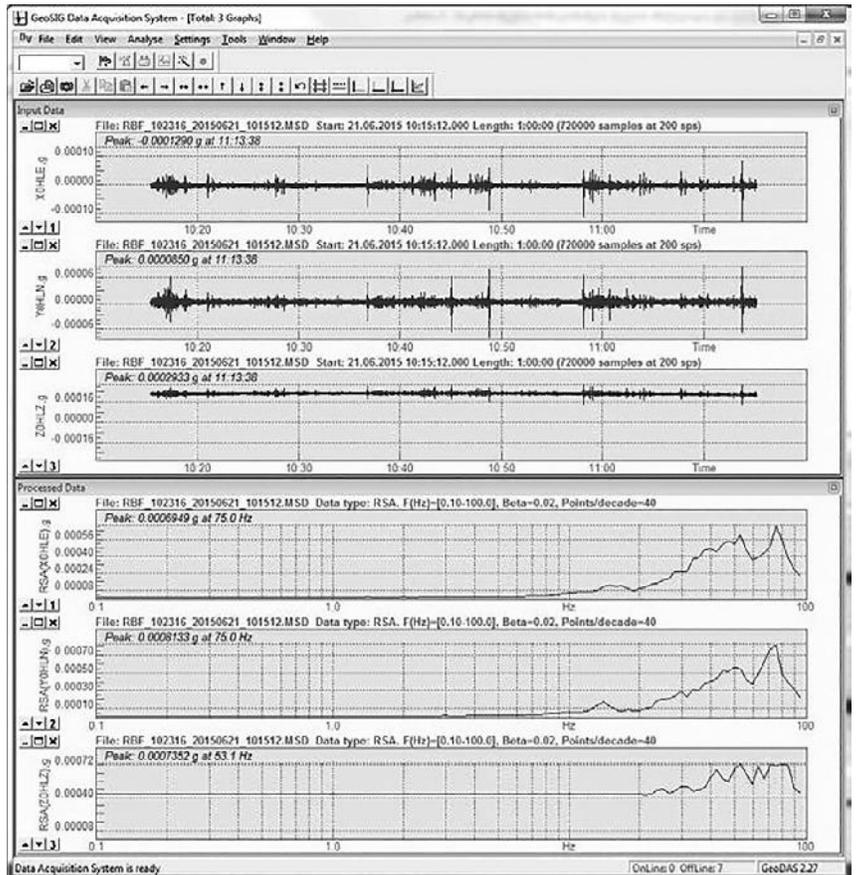
ფონური ჩანანერი და სპექტრული ანალიზი: სადგური VN6

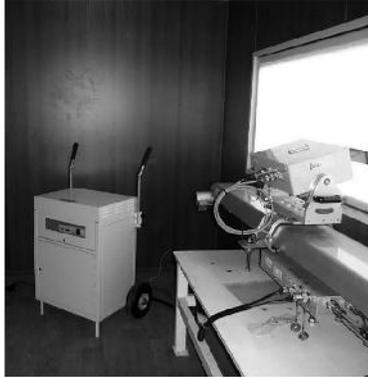
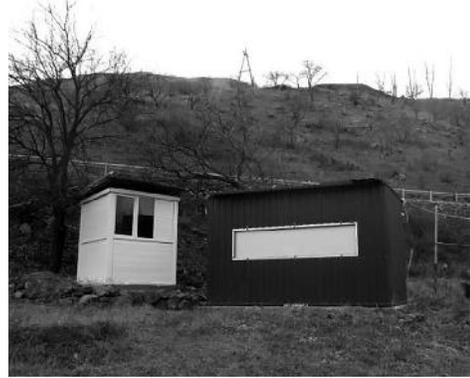
IBIS-ის გეო-რადარის სისტემა ოთხი ძირითადი მოდულისაგან შედგება

1. რადარის კომპლექტი

კომპლექტში შედის გადამცემი, მიმღები და ანტენები. იგი გამოიყენება რათა გამოიზუსტავოს, გამოსახივოს, მიიღოს და დაამუშავოს მითითებული სიხშირის შესაბამისად მოდულირებული მიკროტალღები. კომპლექტი აღჭურვილია კვების წყაროთი და USB საკომუნიკაციო პორტით სავსე კომპიუტერთან მისაერთებლად. ზედა ნაწილში მოთავსებული სამაგრი ობიექტზე ზუსტად მიმართვის მიზნით ოპტიკური ტელესკოპი დამაგრების საშუალებას იძლევა. რადარის წინა მხარეზე დამაგრებულია ორი, მარტივი ტალღის გადამცემი კონექტორი (waveguide connector). ყოველ მათგანზე დამაგრებულია მიკროტალღური ანტენა. ხელსაწყო გათვლილია სავსე პირობებში სამუშაოდ. მას გააჩნია IP65 დაცვის დონე, რაც იმას ნიშნავს, რომ

2. მართვის და ჩანერის მოდული

3. საზოგადო სკანერი (ვერსია IBIS-L)

საზოგადო სკანერის შემადგენელი ნაწილებია ნაბიჯური ძრავი და ორმეტრიანი რელსი, რომელზეც რადარი მოძრაობს. სამფეხაზე მოძრავი თავია დამონტაჟებული, რომელიც რადარის გამოსხივების ნებისმიერი მიმართულებით მიზრუნების საშუალებას იძლევა.

4. კვების მოდული

დამოუკიდებელი კვების წყაროს წარმოადგენს სისტემის ვერსიაზე (IBIS-L ან IBIS-S) მორგებული ტევადობის ორი, 12-ვოლტიანი აკუმულატორით. სისტემისთვის კვების მიწოდება ასევე შეიძლება ცვლადი დენით ან მზის ელემენტის მეშვეობით.

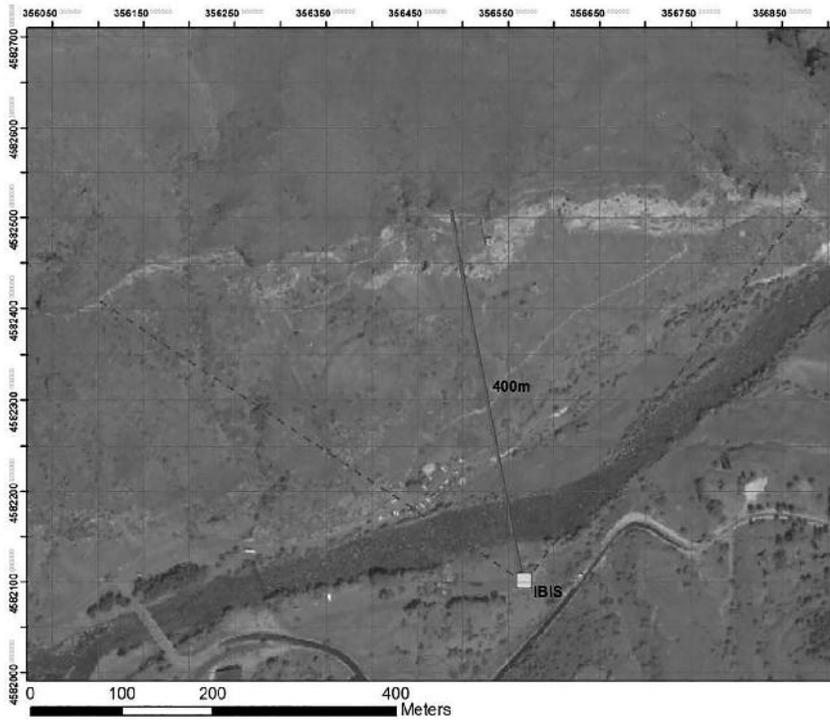
რადარის განლაგების გეომეტრია ვარძიის კომპლექსთან მიმართებაში

რადარის ინსტალაცია განხორციელდა სპეციალურად მომზადებულ რკინის კონსტრუქციაში რომელიც ბეტონის პოსტამენტზე დამაგრდა. ასევე გამოყენებულია სპეციალური რკინის

მაგია დასამონტაჟებლად, რომელზეც თავის მხრივ დამონტაჟდა რადარის მიმართველი რელსის კონსტრუქცია. შესაბამისად მივიღეთ რადარის მაქსიმალური სტაბილურობა და გამოირიცხა ხელოვნური რხევები ან რაიმე სახის მნიშვნელოვანი დეფორმაციები. რკინის ოთახის კონსტრუქცია თავის მხრივ წარმოადგენს კარგ დაცვას როგორც მეტეოროლოგიური ფაქტორებისაგან ასევე ვანდალიზმისაგან. მნიშვნელოვანია რადარის გეოგრაფიული განლაგება ვარძიის ძეგლთან მიმართებაში. ქვემოთ მოყვანილ ნახაზზე ნაჩვენებია რადარის განლაგების და სკანირების არეალის სქემატური გამოსახულება. მანძილი რადარიდან სკანირებულ ზედაპირამდე 400-500 მეტრის დიაპაზონში ვარირებს, რაც კარგ თანხვედრაშია რადარის ტექნიკურ მახასიათებლებთან.

არსებული რადარის განლაგება არცთუ სახარბიელოა. მანძილი რადარიდან სკანირებულ ზედაპირამდე 400-500 მეტრის დიაპაზონში ვარირებს, რაც კარგ თანხვედრაშია რადარის ტექნიკურ მახასიათებლებთან, თუმცა აღსანიშნავია რომ სკანირებისთვის საინტერესო არეალი რადარიდან მარჯვენა მხარესაა მოქცეული. ამავე დროს, რადარის პოზიციიდან გამომდინარე ქარაფის აშიშვლების თითქმის ვერტიკალურ უბნებს სადაც გამოქვაბულებია გამოკვეთილი რადარის სხივი მართებულთან ახლო კუთხით ეცემა. რაც მგრძობელობის რუკაზე შეგიძლიათ იხილოთ, სამწუხაროდ ამ უბნებზე მგრძობელობის კოეფიციენტი 0.25-0.5 დიაპაზონშია. შესაბამისად ჩვენს მიერ მიღებულ დეფორმაციულ რუკებზე ვერ ხერხდება ამ უბნებში მომხდარი გადაადგილებების მაღალი მგრძობელობით რეგისტრაცია. გამოსავალი მდგომარეობს რადარის სხივის დაცემის კუთხის შეცვლაში, რაც შეიძლება მივიღოთ რადარის ქარაფთან უფრო ახლოს გადატანით. ამ შემთხვევაში ქარაფის თითქმის ვერტიკალურ კედლებს სხივი სავრადოდ 45 გრადუსზე

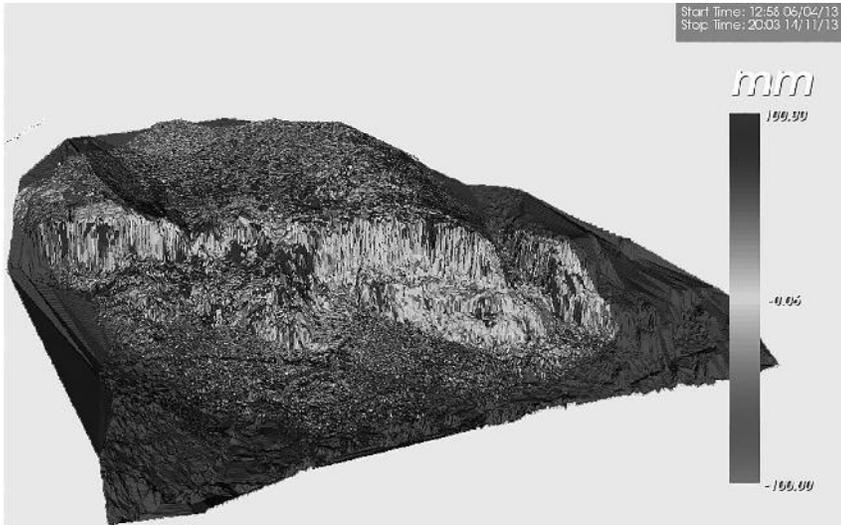
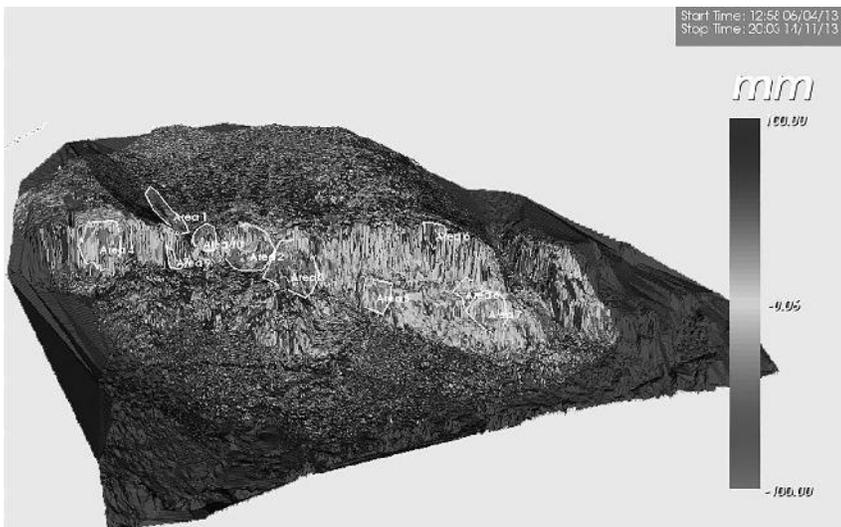
ვარძიის ქარაფზე 2013 წლის აკუმულირებული გადაადგილებების რუკა (ა) და ამავე რუკაზე იდენტიფიცირებული აქტიური უბნები (ბ)

ჩანს დადებითი გადაადგილებები (ლურჯად) გაცილებით უფრო მეტად დაიკვირვება, რაც სავარაუდოდ მასალის ჩამოშლით ან ტრანსპორტირებით არის გამოწვეული, შესაბამისად ჩამოშლის შემდეგ იზრდება მანძილი რადარსა და სკანირებად ზედაპირს შორის. ამრიგად, დადებით გადაადგილებას ერთმნიშვნელოვანი ახსნა აქვს და ან მყისიერ ჩამოშლას ან დროში უფრო გაგრძელებულ ეროზიულ პროცესებს უკავშირდება.

უარყოფით გადაადგილებას, რომელიც ასევე დაიკვირვება მიღებულ რუკაზე, შეიძლება რამდენიმე მექანიზმი მივუსადაგოთ. პირველ რიგში ის შეიძლება ასახავდეს პროცესს, როდესაც ქარაფის ფრაგმენტი მოძრაობს ძირითადი ზედაპირის მიმართ (ჩამოცურდება), ამ შემთხვევაში უარყოფითი დეფორმაციის ზონის (ნითლად) თავზე უნდა მივიღოთ დადებითი დეფორმაციის (ლურჯად) ზონა. იგივე სურათი უნდა მოგვცეს ეროზიამ და ჩამოშლამ, ვინაიდან ქარაფის ძირში ჩამოშლილი მასალის აკუმულაციამ კვლავ უნდა მოგვცეს უარყოფითი დეფორმაცია, მის თავზე დადებითი დეფორმაციის (მასალის ჩამოშლის) ზონით.

ჩვენს მიერ ვარძიის ქარაფზე მონიშნა 10 საინტერესო უბანი 2013 წლისთვის და 2014 წლისთვის სადაც მნიშვნელოვანი გადაადგილებები ჩანს, მათი უმეტესობა დადებით გადაადგილებას შეესაბამება, ანუ ჩამოშლა/ეროზიას უნდა უკავშირდებოდეს.

ამის კარგ მაგალითს წარმოადგენს ზონა №1 (ზონა №8 2014 წლის სურათზე), რომელიც ვარძიის მარცხენა სეგმენტში არსებულ ძირითად ხევეს შემოსაზღვრავს, ხევის ქვედა ნაწილში მუდმივად დაიკვირვება მასალის ტრანსპორტირება. ზონებში №2 და 3 (შესაბამისად 5 და 4, 2014 წლის სურათზე), სამრეკლოს მიმდებარე უბნებზე მსგავსი სურათი ჩანს, მაგრამ მეტად ხმაურიანი და რაიმე კონკრეტული დასკვნების გაკეთება რთულია, ორივე ზონა ხვდება როგორც მიწის განმედიითი სამუშაოების ზონაში, ასევე ვარძიის დროებითი ხევეების და ნაკადების მოქმედების არეალში, რომლებიც წვიმების დროს აქტიურდება. გადაადგილებების დროითი სერიები ამ უბანზე გვიჩვენებს საშუალოდ 20-30 მმ. გადაადგილებას თვეში.

საინტერესო უბნებს წარმოადგენს უშუალოდ ვარძიის ქარაფზე, მის თითქმის შვეულ უბნებზე დაფიქსირებული გადაადგილებები, უკიდურეს მარცხენა უბანზე ზონა №4 (ზონა 7 – 2014 წლის რუკაზე) და უკიდურეს მარჯვენა სეგმენტში ზონა №6 (ზონა №10 – 2014 წლის რუკაზე). 2014 წლის მონაცემებით ორივე ზონა სტაბილურად ერთნაირ, თვეში დაახლოებით 15-20 მმ. გადაადგილებას გვიჩვენებს, თუმცა 2013 წელს 6 თვის განმავლობაში, ზონა №4-ზე (მარ-

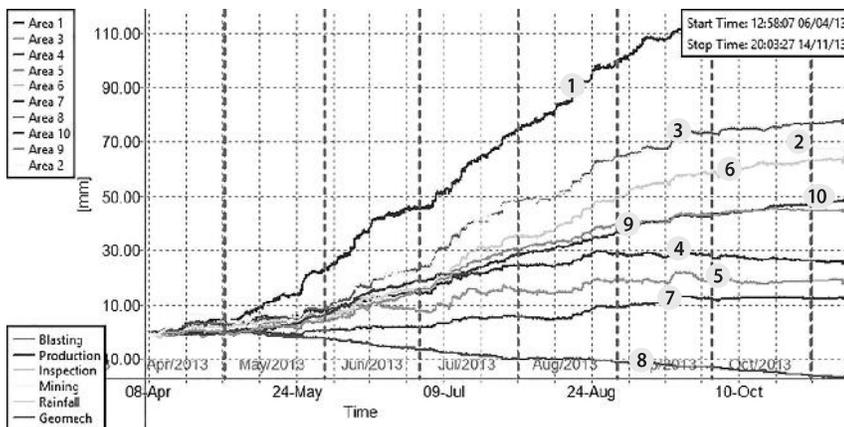
2013 წლის რუკაზე შერჩეული ზონებისთვის აგებული გადაადგილების კუმულატიური მრუდების ერთიანი გრაფიკი

მიღებულ გადაადგილების რუკაზე მოინიშნა 10 საკვლევი ზონა, რომლებშიც შედარებით ინტენსიური ცვლილებები ფიქსირდება და თითოეული ასეთი ზონისთვის აიგო ზონის ფართობზე გასაშუალოებული გადაადგილების კუმულატიური მრუ-

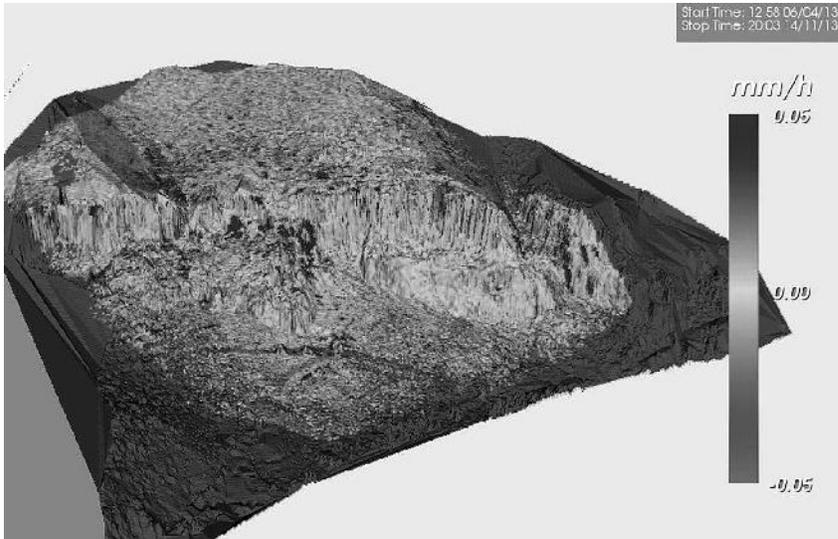
ვარძიის ქარაფზე 2013 წლის გადაადგილების სინქარების რუკა

გარკვეული აზრით მსგავს ინფორმაციას გვაძლევს სინქარების რუკაც, სინქარე მოცემულია მმ/სთ ერთეულებში. დადებით/უარყოფით სინქარებს იგივე დატვირთვა აქვს რაც დადებით/უარყოფით დეფორმაციებს.

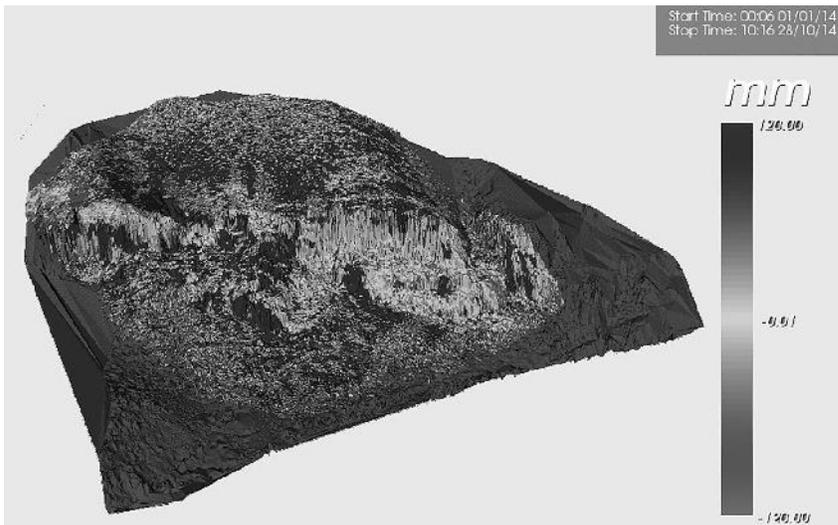
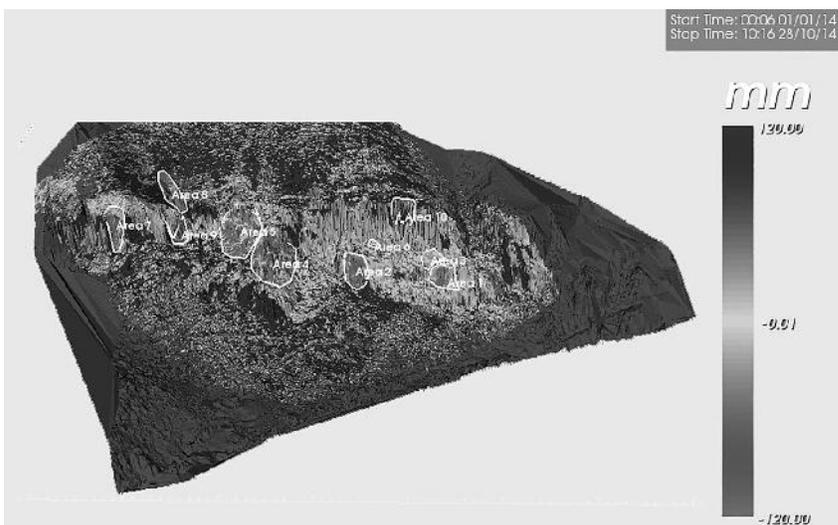
ვარძიის ქარაფზე 2014 წლის აკუმულირებული გადაადგილებების რუკა (ა) და ამავე რუკაზე იდენტიფიცირებული აქტიური უბნები (ბ)

ანალოგიური რუკები და დროითი სერიები 2014 წლის გადაადგილების რუკისთვისაც აიგო.

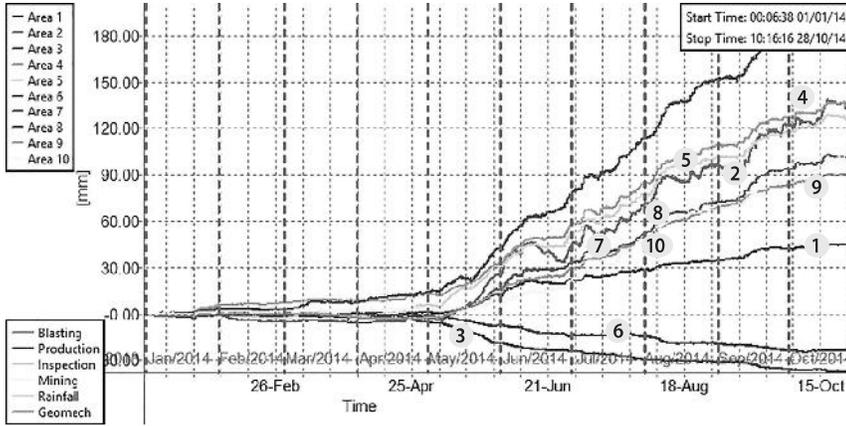
2014 წლის რუკაზე შერჩეული ზონებისთვის აგებული გადაადგილებების კუმულატიური მრუდების ერთიანი გრაფიკი

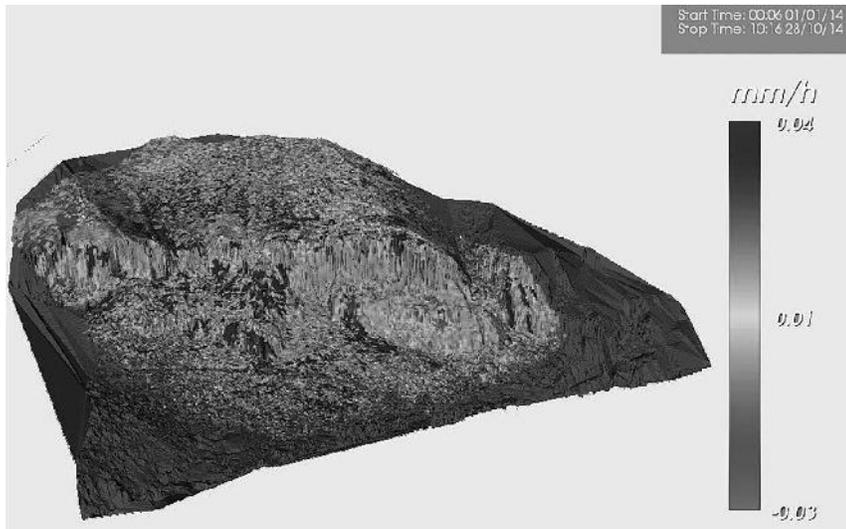
ვარძიის ქარაფზე 2014 წლის გადაადგილების სიჩქარეების რუკა

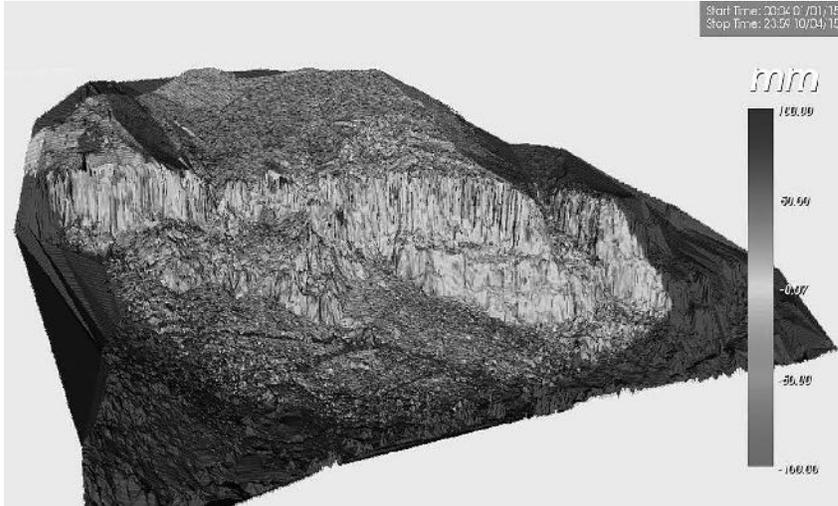
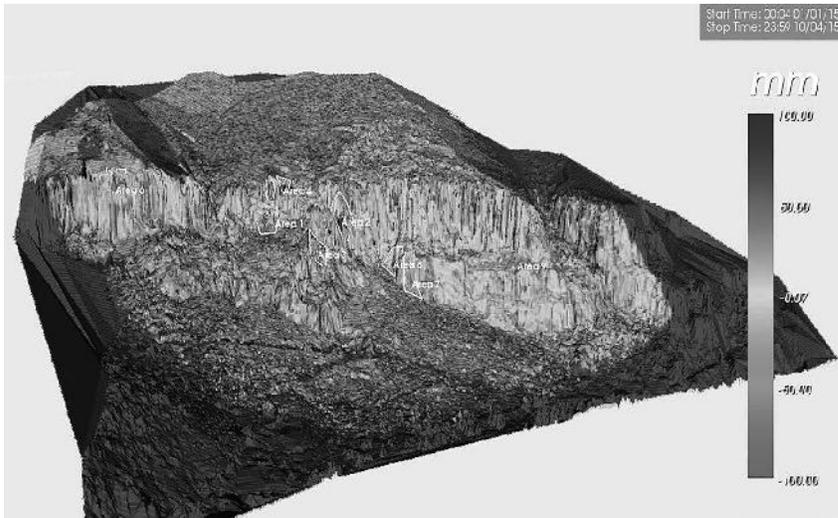
ვარძიის ქარაფზე 2015 წლის პირველ ნახევარში აკუმულირებული გადაადგილებების რუკა (ა) და ამავე რუკაზე იდენტიფიცირებული აქტიური უბნები (ბ)

2015 წლის მონაცემებში საინტერესოა ზონა №1, რომელიც მნიშვნელოვან უარყოფით გადაადგილებას გვიჩვენებს იანვარი-თებერვლის თვეებში, ჯამში -40 მმ. (თვეში -20 მმ), ხოლო მარტის თვიდან გადაადგილება წყდება. სწორედ ზამთრის თვეებში არსებული გადაადგილება, გამორიცხავს მცენარეული საფარის გავლენას და როგორც ჩანს ამ პერიოდში ქანში მომხდარ დეფორმაციაზე მიუთითებს და ადგილზე შესწავლას და დაზუსტებას საჭიროებს. აღნიშნული უბანი ასევე კარგადაა გამოხატული 2015 წლის სიჩქარულ რუკაზეც. უშუალოდ ზონა №1-ის თავზე, უფრო მცირე ფართობზე, დაიკვირება დადებითი გადაადგილება (ზონა №4), რაც ცალსახად მასალის ჩამოშლით აიხსნება.

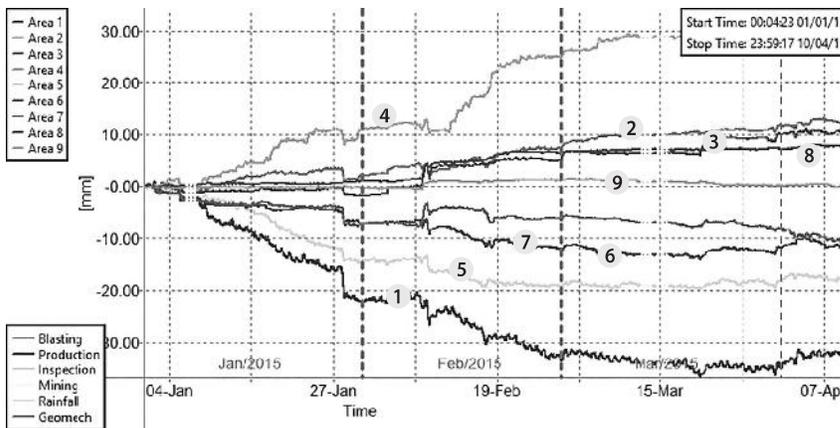
2015 წლის რუკაზე შერჩეული ზონებისთვის აგებული გადაადგილებების კუმულატიური მრუდების ერთიანი გრაფიკი

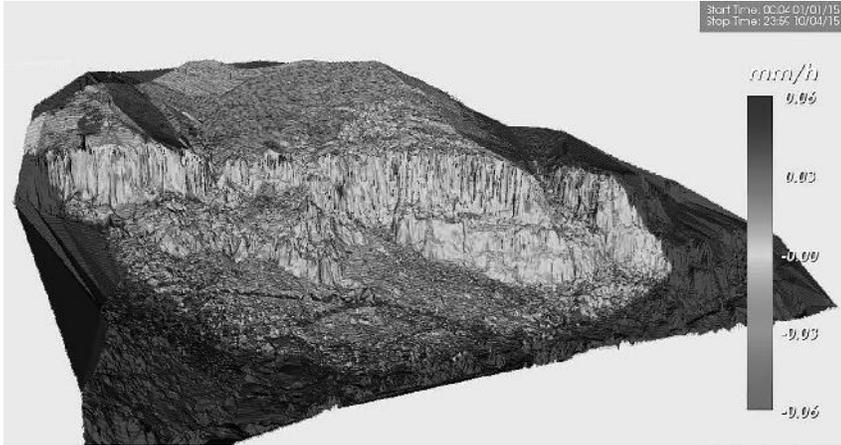
ვარძის ქარაფზე 2015 წლის პირველ ნახევარში გადაადგილების სიჩქარეების რუკა

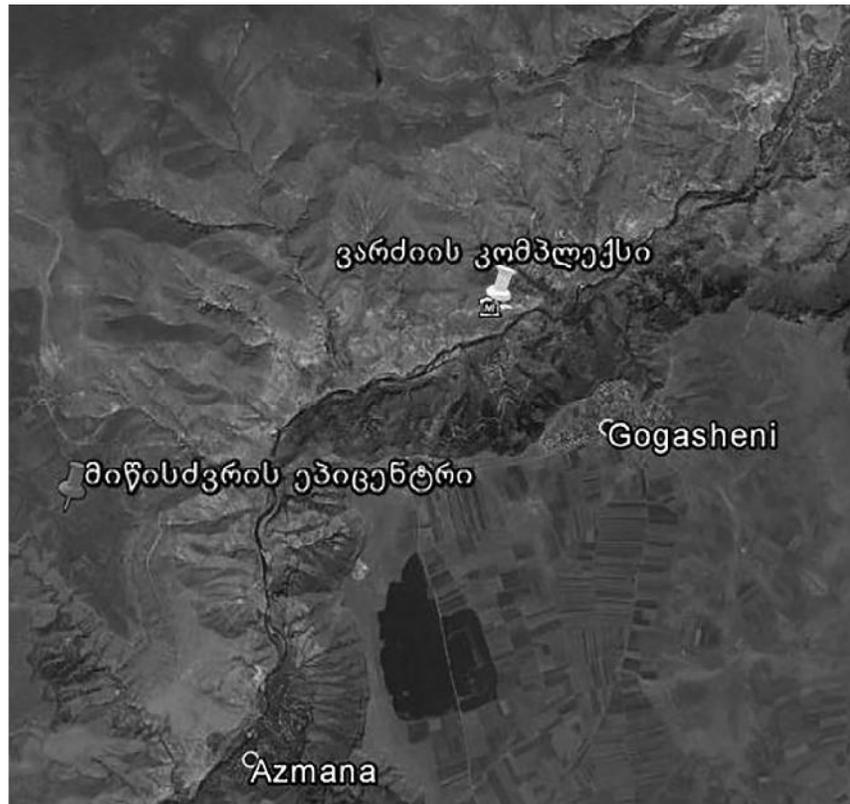
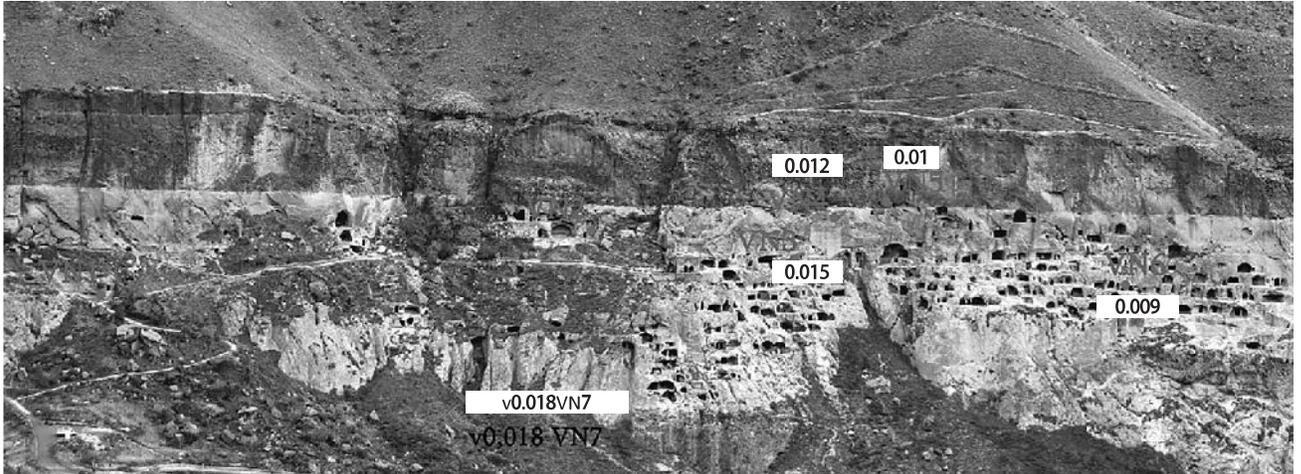
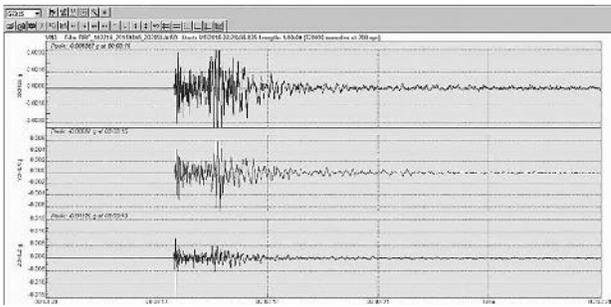
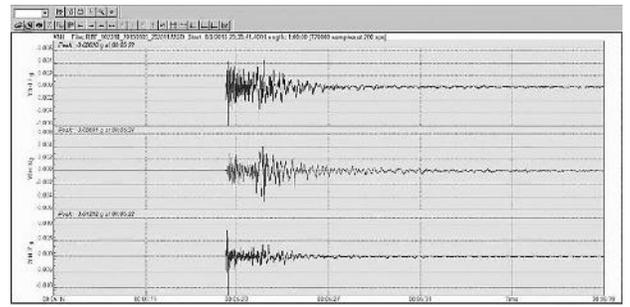
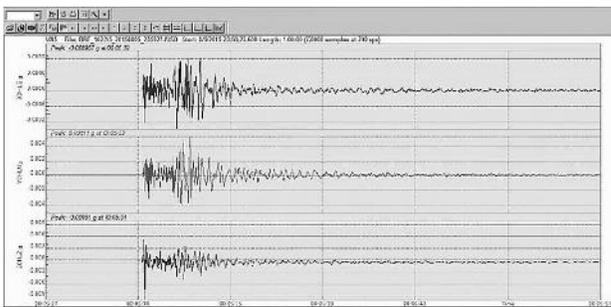
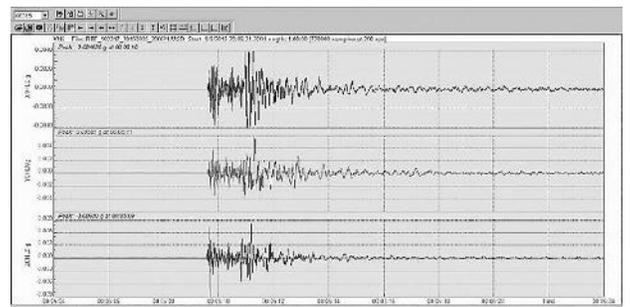
ვარძის კომპლესზე განთავსებული წერტილებიდან მაქსიმალური აჩქარებაა VN03 – 0,0152 გ.
 ხოლო ვარძის მიმდებარედ მეტეოსადგურთან დაკვირვების წერტილზე VN07 – 0,0177 გ.
 ვარძის ფასადის რადარული სკანირებისას მიწის ან კლდის მასივის ჩამოშლა არ დაფიქსირებულა. დაკვირვების სპეციფიკიდან გამომდინარე ჩატარდება მიწისძვრის მოხდენის შემდეგი 10 დღიანი პერიოდის დეტალური შესწავლა მისი ზემოქმედების დადგენის მიზნით.

2015 წლის 6 აგვისტოს თბილისის დროით ღამის 03 საათსა და 56 წუთზე (UTC 23:56:35) ვარძის კომპლექსიდან 6 კილომეტრის მანძილზე მოხდა 3.4 მაგნიტუდის სიქლიარის მიწისძვრა

5 აგვისტოს თბილისის დროით 11 სთ. 17 წუთზე მოხდა 3.8 მაგნიტუდის სიქლიერის მიწისძვრა ვარძის კომპლექსიდან 30 კილომეტრის დაშორებით, თურქეთის ტერიტორიაზე. ორივე მიწისძვრის რხევები დააფიქსირა ვარძის კომპლექსური მონიტორინგის სისტემაში შემავალმა სეისმურმა აპარატურამ განლაგების შვიდივე წერტილზე. აღსანიშნავია, რომ მომხდარი მიწისძვრების სიძლიერე საშუალოზე ნაკლებია.

ჩვენს მიერ მოხდა ქსელის ჩანაწერების გაანალიზება და ვარძის კომპლექსზე მიწისძვრის ეფექტის გაზომვა.
